CSS ISDUND Ecopôle Le Ham

30 Mars 2021

RECYCLAGE & VALORISATION DES DECHETS

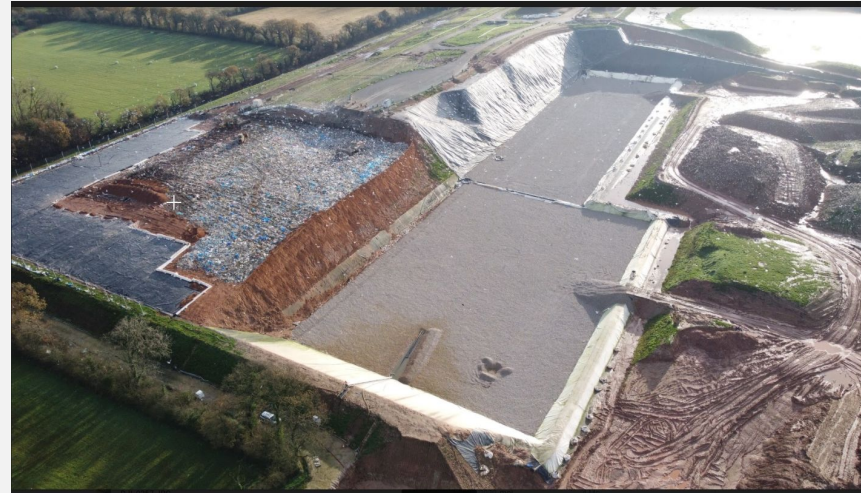
Travaux 2019 - Vie du site

- **Juin 2019** : Fin parement bioréacteur C11
- **Juillet à fin 2019** : Début aménagement C14 (terrassement, BSP)
- **Août / Septembre 2019** : Poursuite de l'assainissement et de la piste d'exploitation NE et retour NO
- **Septembre 2019** : Réalisation de la 1ère passe de dégazage/réinjection sur A12.1
- **Sept. / Octobre 2019** : Révision poussée moteurs valorisation biogaz (GE1 et GE2)
- **Sept. / octobre 2019** : Stabilisation piste accès ISDI
- **Sept. / octobre 2019** : Aménagements plateforme valorisation biogaz
- **Oct. à Décembre 2019** : Réalisation du réseau dégazage définitif sur C11

- **BSP** : Barrière de Sécurité Passive
- **BSA** : Barrière de Sécurité Active

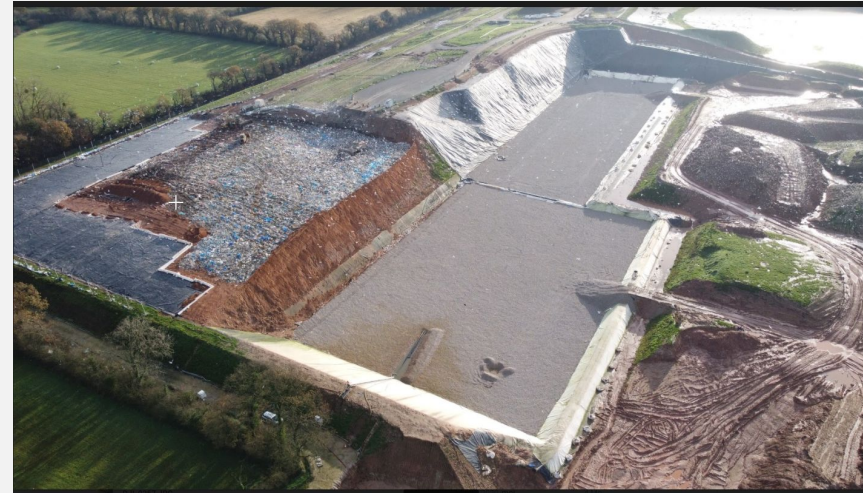
Travaux 2020 - Vie du site

- **10 Février 2020** : Ouverture du casier 13
 - **Février et Avril 2020** : Forage des puits de Biogaz du casier 12
 - **Mars 2020** : Mise en place des quais sur C12 => vidage C13
 - **Mars et Juin 2020** : Couverture du casier final 12
 - **Avril 2020** : Piste accès quai vidage C13
 - **Avril 2020** : Reprise des parements des talus du casiers 10 et 11 suite tempête du mois de décembre 2019
 - **Juin à Octobre 2020** : Fin d'aménagement du casier 14 (BSA - Gestion Lixiviats - Massif drainant)
 - **Novembre 2020** : Mise en place du quai de vidage C13 sur C12
 - **Décembre 2020** : Forage des puits Biogaz du casier 13 et réalisation des tranchées de recirculation (réinjection) des Lixiviats
 - **29 Décembre 2020** : Ouverture du casier 14
-
- **BSP** : Barrière de Sécurité Passive
 - **BSA** : Barrière de Sécurité Active

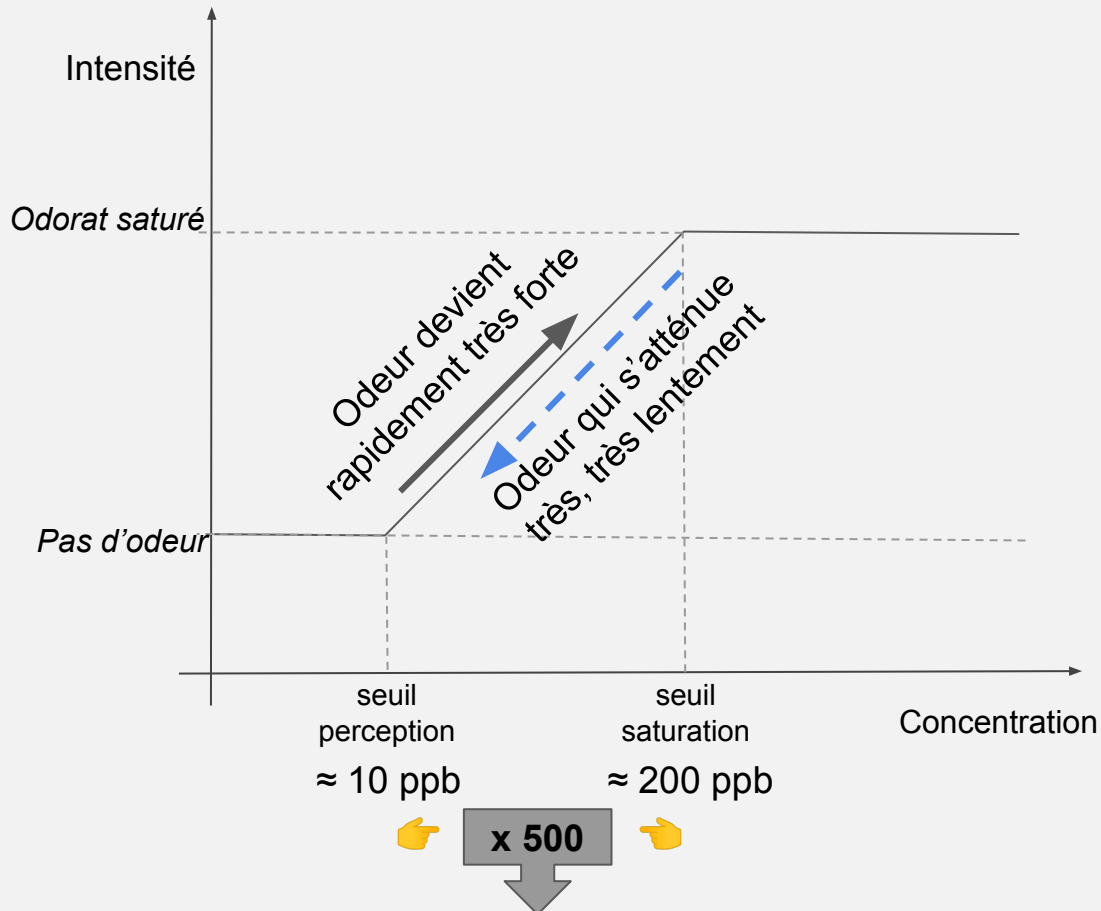
Rappel 1 Sensibilité à H2S

H2S est une molécule très odorante, que le nez humain est capable de percevoir à de très faibles concentrations.

Les capteurs rendent une mesure exprimée en ppb d'H2S qui sont dans la gamme de la sensibilité olfactive humaine :

- *seuil de perception* : autour de 10 ppb en dessous de cette valeur, on peut considérer qu'il n'y a pas d'odeur.
- *seuil de saturation* : environ 200 ppb au-delà, on ne fait plus la différence, l'odeur est très forte.

Cette seconde valeur est également très faible : on passe rapidement d'une absence à une faible odeur, puis à une odeur forte.

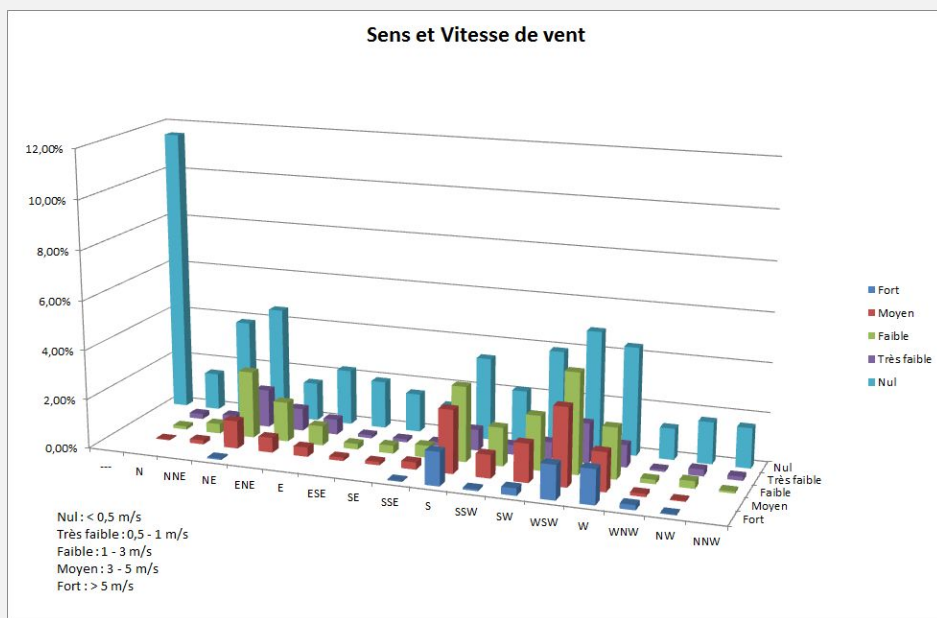
Données météo

Sens et vitesse du vent

Le vent est très variable tant en vitesse qu'en direction.

Les situations de vent “nul” (< 0,5 m/s) sont les plus répandues : 53% du temps → correspond aux inversions thermiques.

Il y a très peu de situations de vent “fort” (> 5 m/s), 5% du temps, pour lesquelles les odeurs ne sont plus perçues (diluées).

La direction de vent dominant correspond au quart Sud-Ouest (50% du temps).

La direction NE (NNE à ENE) représente 19% des situations.

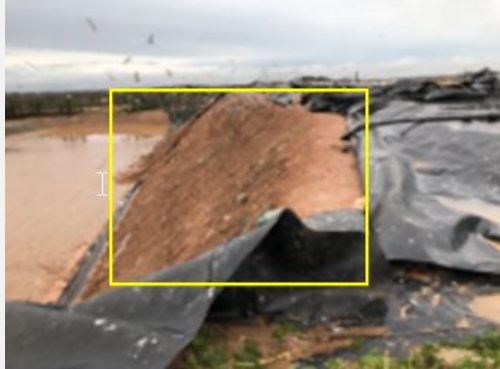
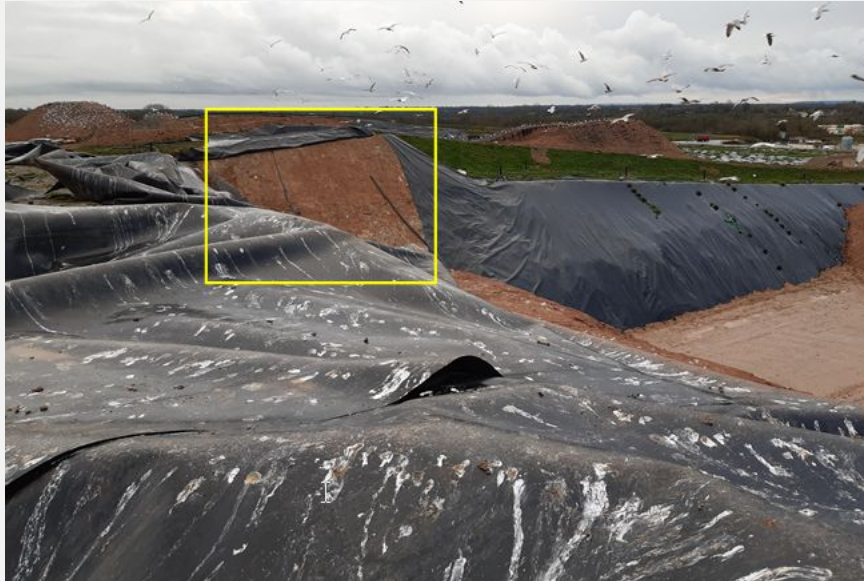
Difficultés rencontrées en 2020

- Parement bioréacteur arraché lors de la tempête du 15 décembre 2019.
- Problème d'approvisionnement et de disponibilité des entreprises en charge des travaux en lien avec la COVID-19.
- Fermeture de deux casiers, les 12 et 13, sur l'année 2020.
 - ◆ La fin de remplissage d'un casier est une phase plus sensible en terme de risque odeur

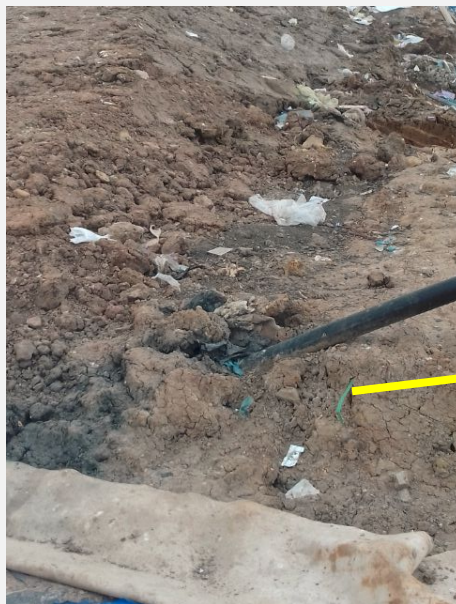
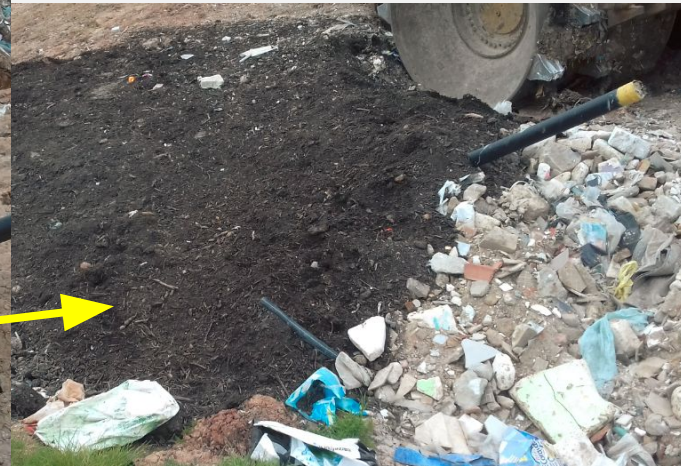
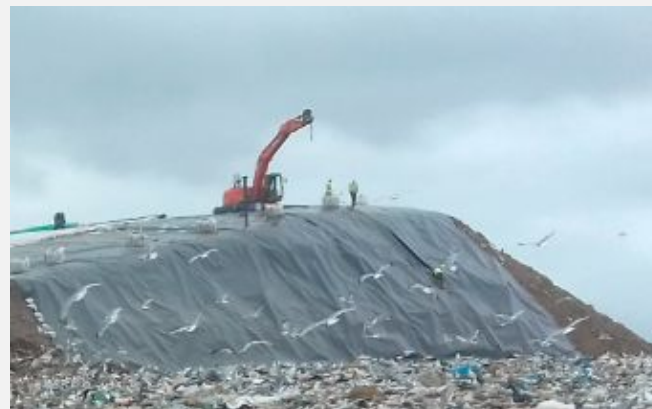
Bonnes Pratiques

- La mise en place de compost, localement, sur des zones “fuyardes” a prouvé son efficacité.
→ on profite d’un effet biofiltre avec le traitement des gaz H₂S et CH₄
- Le parement des flancs de casier amène une garantie d’étanchéité.
→ cela entraîne une modification de la circulation des gaz au sein du massif de déchets ; il faut les capter à l’aide d’un réseau de dégazage contrôlé.
- Travaux de couverture C13 en période hivernale.
